ANALISIS KERUSAKAN PERKERASAN LENTUR
(STUDI KASUS RUAS JALAN DESA PANASEN, DESA SUMARAYAR, KABUPATEN
MINAHASA SULAWESI UTARA)

Injilia Christi Rumintjap¹, Toar Pangkey², Titof Tulaka³
Teknik Sipil, Fakultas Teknik, Universitas Negeri Manado
E-Mail: 18209022@unima.ac.id

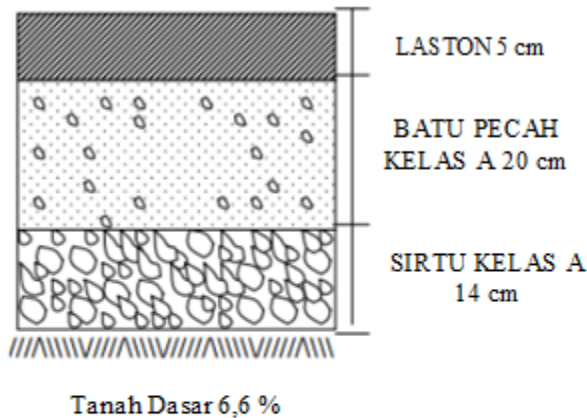
Gambar 4.2 Struktur Tebal Lapis Perkerasan dengan Metode Analisa Komponen SKBI 1987 Bina Marga

Berdasarkan nilai PCI yang didapat yaitu 38,2 % termasuk dalam tingkat kondisi (*very poor*) adapun keputusan penanganan kerusakan yaitu Perencanaan tebal perkerasan menurut metode PCI yaitu REKONSTRUKSI dimana nilai PCI <50 (*tabel 2.20*).
