# ANALISIS KONDISI PERMUKAAN JALAN DENGAN MENGGUNAKAN METODE PAVEMENT CONDITION INDEX (PCI) DAN METODE SURFACE DISTRESS INDEX (SDI)

(Study Kasus : Ruas Jalan Manado – Dimembe)

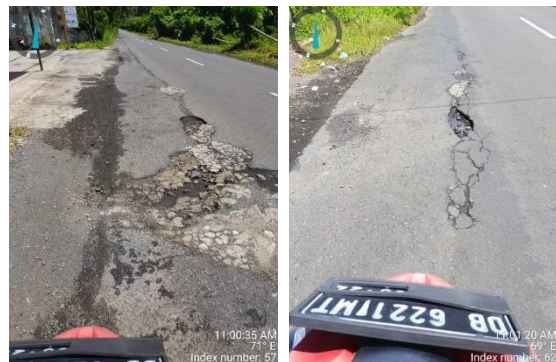
Gambar Kerusakan jalan di STA 1700 dan 1800
