# ANALISIS TINGKAT KECELAKAAN LALU LINTAS PADA RUAS JALAN BRAWIJAYA KABUPATEN MERAUKE

*Teknik Sipil, Universitas Negeri Manado*

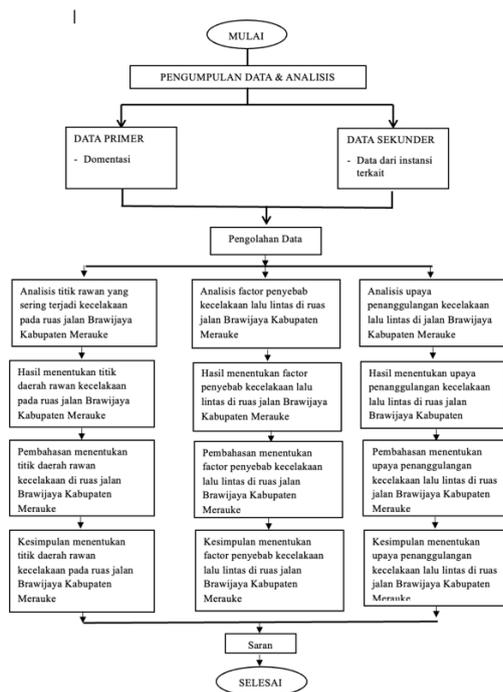
Gambar 2. Tahapan Penelitian

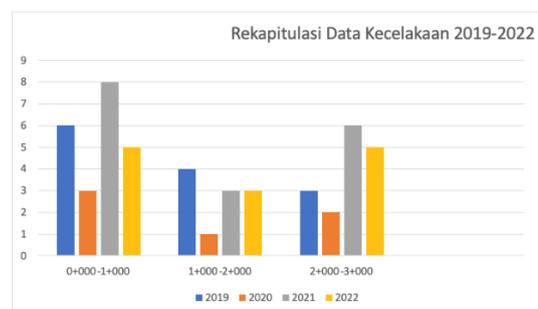
Berdasarkan data jumlah kecelakaan dari tahun 2019-2022 yang terdapat pada tabel 4.1, tercatat ada 45 kecelakaan lalu lintas di Jalan Brawijaya, Kabupaten Merauke. Titik rawan kecelakaan di ruas jalan ini terletak pada STA 0+000-1+000 dengan 22 kecelakaan dari total 45 kecelakaan (48,88%). Selanjutnya, STA 2+000-3+000 mengalami 16 kecelakaan dari 45 kecelakaan (35,55%), dan STA 1+000-2+000 mencatat 11 kecelakaan dari 45 kecelakaan (24,44%).

Gambar 3. Diagram Rekapitulasi jumlah kecelakaan berdasarkan STA Ruas Jalan Brawijaya

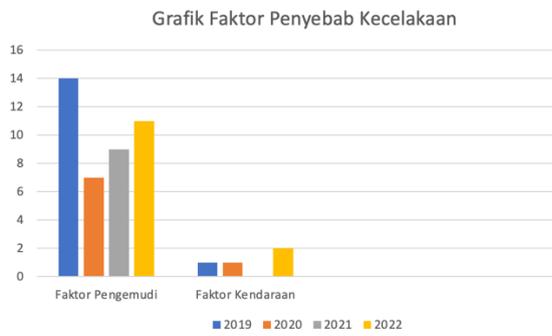
Berdasarkan Tabel 4.2, faktor penyebab kecelakaan tertinggi adalah kondisi pengemudi, yang menyumbang 41 dari 45 kecelakaan (91,11%). Kecelakaan yang disebabkan oleh kondisi kendaraan berjumlah 5 (11,11%). Kurangnya antisipasi pengemudi saat mengemudi menjadi salah satu penyebab utama kecelakaan lalu lintas di jalan tersebut, dengan 20 dari 45 kecelakaan (44,44%). Selain itu, rem blong dan ban pecah juga menjadi penyebab kecelakaan akibat kerusakan kendaraan, yaitu 2 dari 45 kecelakaan (4,44%).

Gambar 4. Faktor Penyebab Kecelakaan

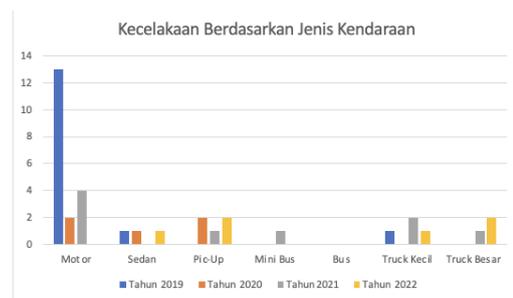
Berdasarkan Tabel diatas Motor merupakan jenis kendaraan yang sering terlibat kecelakaan, yaitu sebanyak 28 Motor dari 45 (62,22%). Disusul kemudian Pic-Up 5 kendaraan (11,11%), Kemudian Truk Kecil 4 (8,88%) kendaraan.

Gambar 5. Grafik Kecelakaan Berdasarkan Jenis Kendaraan

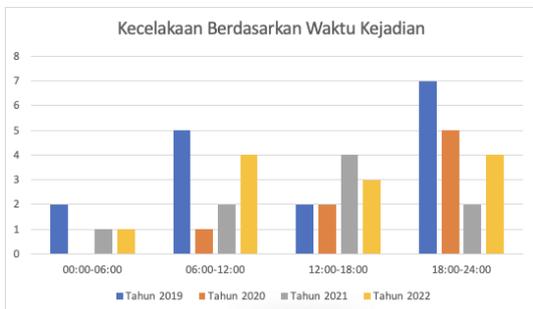
Dari tabel di atas dapat dilihat bahwa periode antara pukul 18:00 hingga 24:00 adalah waktu di mana kecelakaan sering terjadi, dengan jumlah mencapai 18 dari total 45 kecelakaan (40%). Di sisi lain, antara pukul 06:00 hingga 12:00 tercatat 12 kecelakaan (26,66%), sedangkan periode antara pukul 12:00 hingga 18:00 mencatat 11 kecelakaan (24,44%). Periode antara pukul 00:00 hingga 06:00 memiliki jumlah kecelakaan yang lebih rendah, yakni sebanyak 4 kecelakaan (8,88%).

Gambar 6. Grafik Kecelakaan Berdasarkan Waktu Kejadian

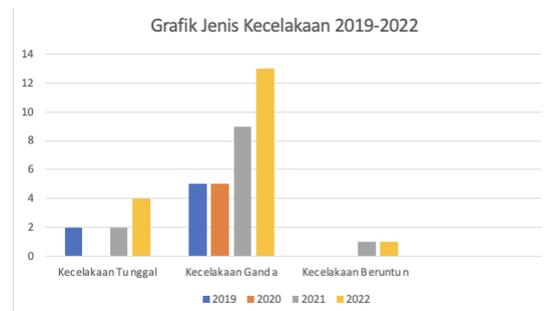
Dalam tabel diatas, kecelakaan ganda mendominasi dengan jumlah tertinggi, mencapai 35 kecelakaan dari total 45 kecelakaan (77,77%). Sementara itu, kecelakaan tunggal mencatat 8 kejadian (17,77%), diikuti oleh kecelakaan beruntun dengan 2 kejadian (4,44%). Tabrakan depan-belakang merupakan jenis kecelakaan yang paling umum terjadi di ruas jalan Brawijaya, mendominasi sebanyak 17 kecelakaan (37,77%).

Gambar 7. Grafik Jenis Kecelakaan 2019-2022
