PERENCANAAN PERBAIKAN JALAN PEMUKIMAN BARU DIDESA KATOBU KECAMATAN WADAGA KABUPATEN MUNA BARAT SULAWESI TENGGARA

La Sulubi,¹ Tendly S Maki, ST,² Dr. Metsi Daud, M.Pd³
Lasulubi98@gmail.com.Tendlymaki@unima.ac.id

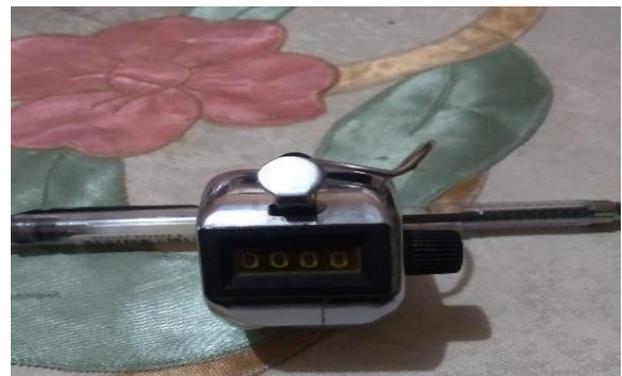
Gambar 3. 2 Alat Cacah Genggam.

Perhitungan Alat Cacah Genggam (*handy tally counter*) yaitu alat cacah genggam alat untuk mencacah jumlah kendaraan. jumlah kendaraan tertera pada deret angka yang berubah setiap tuas ditekan.

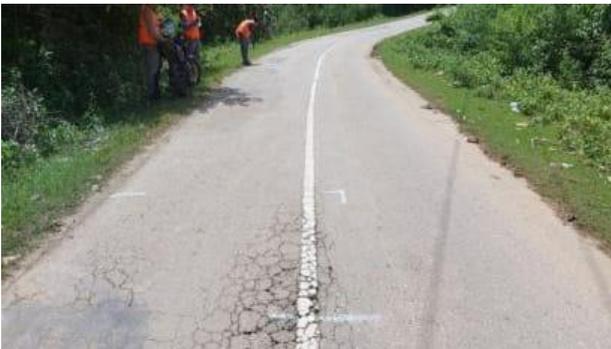
Gambar 4. 1 Tingkat kerusakan retak buaya (Sumber: Direktorat Jenderal Bina Marga, 1990)

Data kerusakan jalan diperoleh dari hasil survai di lapangan dilakukan dengan Metode Bina Marga dapat dilihat pada Tabel 4.3: Retak Kulit Buaya (*Alligator Cracking*) yaitu retak yang berbentuk sebuah jaringan dari bidang persegi banyak (*polygon*) yang menyerupai kulit buaya, dengan lebar celah lebih besar atau sama dengan 3 mm. Retak ini disebabkan oleh kelelahan akibat beban lalu lintas berulang-ulang. Kemungkinan penyebabnya adalah: a) bahan perkerasan atau kualitas material kurang baik sehingga menyebabkan perkerasan lemah atau lapis beraspal yang rapuh (*brittle*). b) pelapukan aspal. c) lapisan bawah kurang stabil.

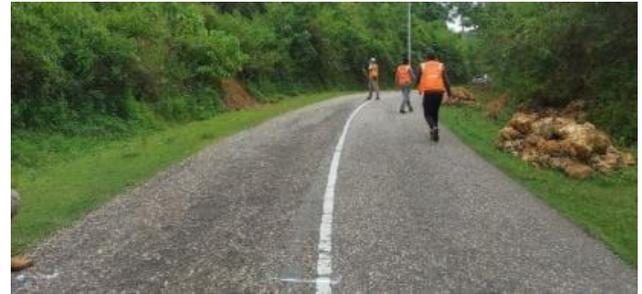
Gambar 4. 2 Tingkat kerusakan keriting (Sumber: Direktorat Jenderal Bina Marga, 1990).

Keriting (*Corrugation*) yaitu bentuk kerusakan ini berupa gelombang pada lapis permukaan, atau dapat dikatakan alur yang terjadi yang arahnya melintang jalan. Kerusakan ini umumnya terjadi pada tempat berhentinya kendaraan, akibat pengereman kendaraan. Kemungkinan penyebabnya adalah stabilitas lapis permukaan yang rendah: a) Terlalu banyak menggunakan agregat halus b.) Lapis pondasi yang memang sudah bergelombang.

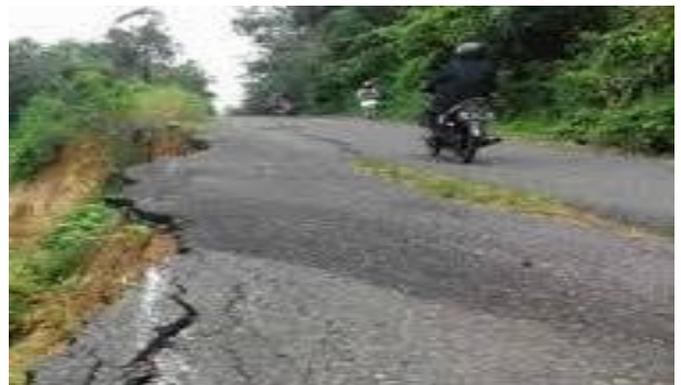
Gambar 4. 3 Tingkat kerusakan amblas (Sumber: Direktorat Jenderal Bina Marga, 1990)

Amblas (*Depression*) yaitu bentuk kerusakan yang terjadi berupa amblas/turunnya permukaan lapisan permukaan perkerasan pada lokasi-lokasi tertentu dengan atau tanpa retak. Kedalaman retak ini umumnya lebih dari 2 cm dan akan menampung/meresapkan air kemungkinan penyebabnya adalah: a) Beban/berat kendaraan yang berlebihan, sehingga struktur bagian bawah perkerasan jalan atau struktur perkerasan jalan itu sendiri tidak mampu menahannya. b) Penurunan bagian perkerasan dikarenakan oleh turunnya tanah dasar. c) Pelaksanaan pemadatan yang kurang baik.

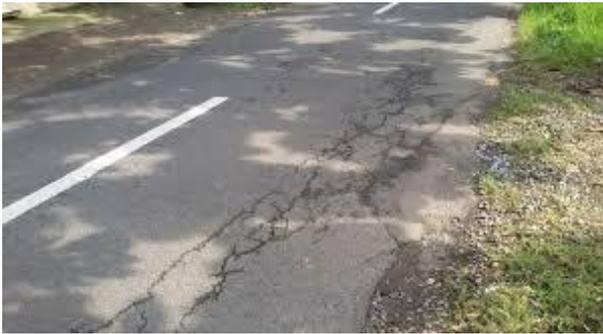
Gambar 4. 4 Tingkat kerusakan cacat tepi perkerasan (Sumber: Direktorat Jenderal Bina Marga, 1990).

Cacat tepi perkerasan (*Edge Cracking*) yaitu kerusakan ini terjadi pada pertemuan tepi permukaan perkerasan dengan bahu jalan tanah (bahu tidak beraspal) atau juga pada tepi bahu jalan beraspal dengan tanah sekitarnya. Penyebab kerusakan ini dapat terjadi setempat atau

sepanjang tepi perkerasan dimana sering terjadi perlintasan roda kendaraan dari perkerasan ke bahu atau sebaliknya. Bentuk kerusakan cacat tepi dibedakan atas „gompal“ (*edge break*) atau “penurunan tepi” (*edge drop*). Kemungkinan penyebabnya adalah: a) Kurangnya dukungan dari tanah lateral (dari bahu jalan). b) Drainase kurang baik. c) Bahu jalan turun terhadap permukaan perkerasan. d) Konsentrasi lalu lintas berat didekat pinggir perkerasan.

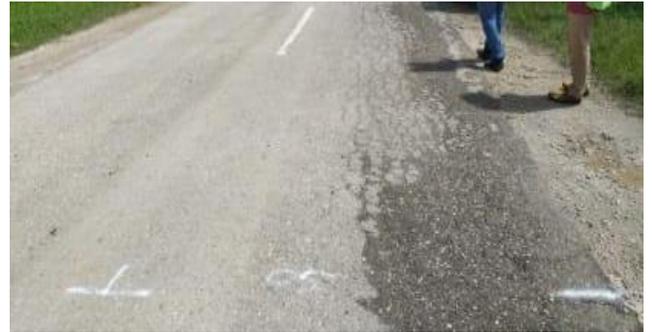
Gambar 4. 5 Tingkat kerusakan penurunan bahu pada jalan (Sumber: Direktorat Jenderal Bina Marga, 1990).

Penurunan bahu pada jalan (*Lane/Shoulder off*) yaitu bentuk kerusakan ini terjadi akibat terdapatnya beda ketinggian antara permukaan perkerasan dengan permukaan bahu/tanah sekitarnya, dimana permukaan bahu lebih rendah terhadap permukaan perkerasan. Kemungkinan penyebabnya adalah: a) Lebar perkerasan yang kurang. b) Material bahu yang mengalami erosi/penggerusan. c) Dilakukan pelapisan lapisan permukaan, namun tidak dilaksanakan pembentukan bahu.

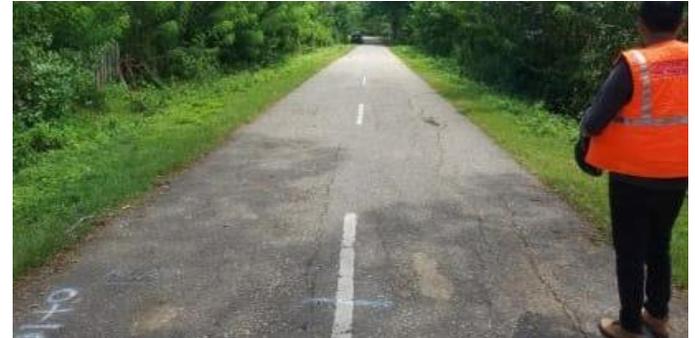
Gambar 4. 6 Tingkat kerusakan retak memanjang dan melintang (Sumber: Direktorat Jenderal Bina Marga, 1990).

Retak memanjang dan melintang (*Longitudinal & Transfer Cracks*) Jenis kerusakan ini terdiri dari macam kerusakan yaitu retak memanjang dan retak melintang pada perkerasan. Retak ini terdiri berjajar yang terdiri dari beberapa celah yang kemungkinan penyebabnya adalah: a) Sambungan perkerasan. b) Perambatan dari retak penyusutan lapisan perkerasan dibawahnya.

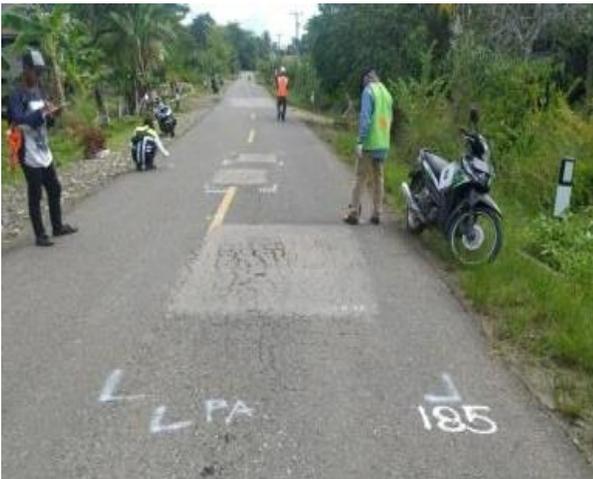
Gambar 4. 7 Tingkat kerusakan tambalan (Sumber: Direktorat Jenderal Bina Marga, 1990).

Tambalan (*Patching*) yaitu tambalan dapat dikelompokkan kedalam cacat permukaan, karena pada tingkat tertentu (jika jumlah/luas tambalan besar) akan mengganggu kenyamanan berkendara. Berdasarkan sifatnya, tambalan dikelompokkan Menjadi dua, yaitu tambalan sementara; berbentuk tidak beraturan mengikuti bentuk kerusakan lubang, dan tambalan permanen; berbentuk segi empat sesuai rekonstruksi yang dilaksanakan. Kemungkinan penyebabnya adalah: a) Perbaikan akibat dari kerusakan permukaan perkerasan. b) Perbaikan akibat dari kerusakan struktural perkerasan. c) Penggalian pemasangan.

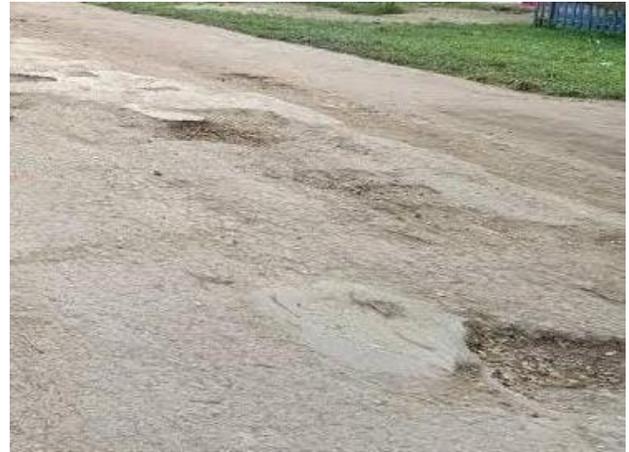
Gambar 4. 8 Tingkat kerusakan lubang (Sumber: Direktorat Jenderal Bina Marga, 1990).

Lubang (*Potholes*) yaitu kerusakan ini berbentuk seperti mangkok yang dapat menampung dan meresapkan air pada bahu jalan. Kerusakan ini terkadang terjadi di dekat retakan, atau di daerah drainasenya kurang baik (sehingga perkerasan tergenang oleh air). Kemungkinan penyebabnya adalah: a) Aspal rendah, sehingga agregatnya mudah terlepas atau lapis permukaannya tipis. b) Pelapukan aspal. c) Penggunaan agregat kotor. d) Suhu campuran tidak.

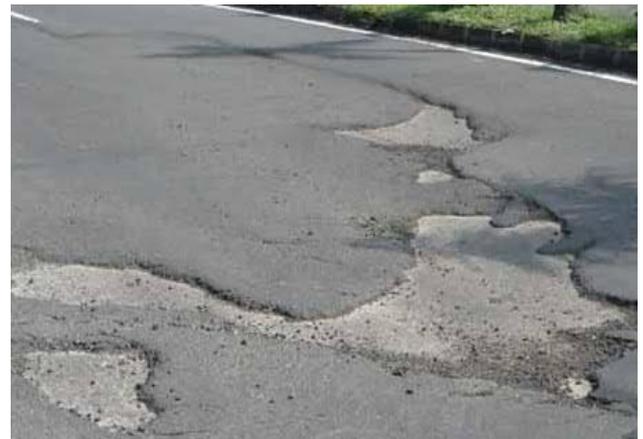
Gambar 4. 9 Tingkat kerusakan alur (Sumber: Direktorat Jenderal Bina Marga, 1990)

Alur (*Rutting*) yaitu bentuk kerusakan ini terjadi pada lintasan roda sejajar dengan as jalan dan berbentuk alur. Kemungkinan penyebabnya adalah: a) ketebalan lapisan permukaan yang tidak mencukupi untuk menahan beban lalu lintas. b) lapisan perkerasan atau lapisan pondasi yang kurang padat. c) Lapisan permukaan/lapisan pondasi memiliki stabilitas rendah sehinggaterjadi deformasi plastis.
