**EVALUASI KONDISI KERUSAKAN PERKERASAN LENTUR**  
(STUDI KASUS RUAS JALAN DESA PANASEN, DESA SUMARAYAR, KABUPATEN  
MINAHASA SULAWESI UTARA)

**Injilia Christi Rumintjap<sup>1</sup>, Toar Pangkey<sup>1</sup>, Titof Tulaka<sup>1</sup>**  
Prodi Teknik Sipil, Fakultas Teknik, Universitas Negeri Manado  
email: [18209022@unima.ac.id](mailto:18209022@unima.ac.id)

**ABSTRAK**

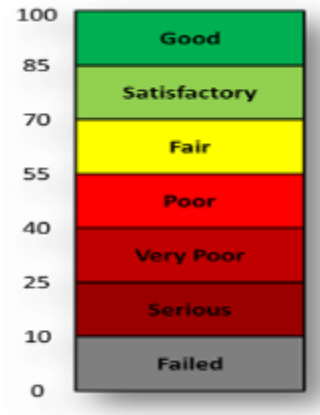
Gambar 2.3 Hubungan antara nilai PCI dengan kondisi Perkerasan (Sumber: Shahin, 2005)

mengemukakan nilai PCI tersebut dibagi dalam enam kriteria mulai dari kriteria sempurna (*excellent*) dengan rentang nilai 85-100, sangat baik (*very good*): 70-85, baik (*good*): 55-70, cukup (*fair*): 40-55, jelek (*poor*): 25-40, sangat jelek (*verypoor*): 10-25, dan gagal (*failed*): 0-10.
